А. Ю. Казарян

Архитектурный объект на археологическом городище. Изменение образа в процессе реставрации

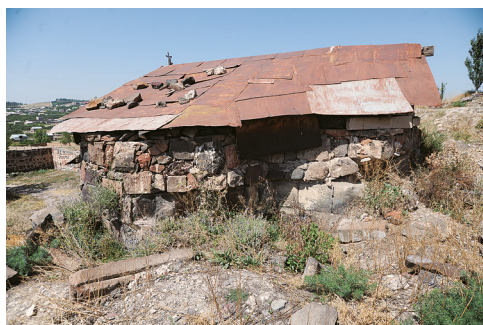
Илл. 41. Церковь VII в. монастыря Дзагаванк до
реставрации, Армения. Фото А. Ю. Казаряна, 2009

Наше стремление представить древнее здание в полном объеме не знает границ, особенно если это бывшая церковь (Илл. 41–42). Мыслимо ли такое же отношение к скульптурному фрагменту? Конечно же, нет; известны только случаи создания условных продолжений форм без имитации предполагаемых древних. Совершенно очевидным является то, что воссоздание здания на основе руины влечет за собой уничтожение тех ее фрагментов, которые не в состоянии вновь выполнять возложенную на них изначально конструктивную задачу: обветшалый столб заменяется новым, в стенах меняют отдельные блоки и целые участки кладки, и так далее. Однако плохо и то, что объекту сообщаются новые черты, и он приобретает новый образ — не тот, который имели развалины, и не тот, который он имел в древности, даже если учтены знания об архитектуре данной эпохи и умелым реставратором «рассчитаны» пропорции. Каждый архитектор-реставратор осознаёт, что и в древности творчество в значительной мере носило индивидуальный характер, и памятники чаще всего не укладываются в искусственные рамки формализованной эволюции, сочиняемой некоторыми историками архитектуры. Поэтому воссоздание по аналогии формам и пропорциям других одновременных построек, учитывая хронологическое место памятника, — лишь обман реставраторами интеллектуально неподготовленного сообщества, театрализованная игра с перевоплощением реставратора в средневекового творца.

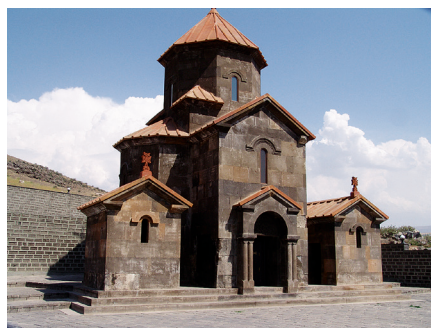
Илл. 42. Церковь монастыря Дзагаванк после
реставрации. Фото А. Ю. Казаряна, 2014

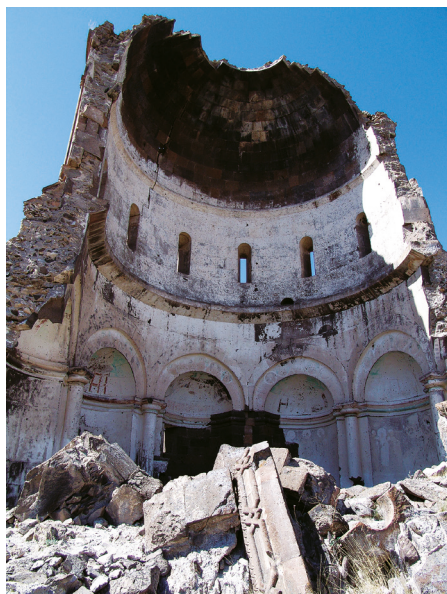
Илл. 45. Ани. Церковь Сурб Пркич (Спасителя), 1035 г. Фото А. Ю. Казаряна, 2007

После длительного, векового перерыва, вызванного фактическим отсутствием работ на церквях Ани, оставшегося в результате Первой мировой войны на территории нынешней Турции, некоторые из этих памятников начали сейчас укрепляться турецкими реставраторами. Длительное небрежение ими послужило ослаблению структуры построек. В результате удара молнии в 1957 г. церковь Спасителя буквально раскололась, и вся ее восточная половина обрушилась (Илл. 45).

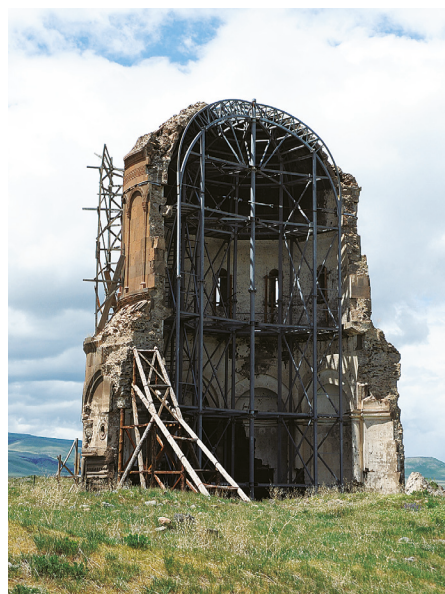
Илл. 46. Ани. Церковь Сурб Пркич (Спасителя) в ходе консервации руины. Фото А. Ю. Казаряна, 2017

Работы турецких коллег 2012 г. заключались в расчистке образовавшегося по этой причине завала. Было выявлено и аккуратно перенесено на свободное место около 650 фрагментов храма. Это было начало многолетней работы по консервации сохранившейся половины здания под руководством И. Я. Ёзкая с участием экспертов Всемирного фонда памятников (WMF) и моим, в качестве консультанта [12]. Именно проявленный здесь подход к сохранению руины представлялся нам наиболее подходящим, а сам проект оказался противостоящим повсеместно проводимым восстановительным работам. Ход работ содержал возведение металлических лесов внутри храма, изначально временных, предназначенных для работы, но затем, с учетом опасности обрушения сохранившихся и нависающих рядов половины купола, взявших на себя роль подпорки этих рядов. С двух сторон полукруга стен их участки, представленные как бы в разрезе,

были подперты деревянными конструкциями, сколоченными из длинных бревен. Следующий этап, начавшийся в этом году, предполагает восполнение кладки на западной половине церкви.
