Д. Д. Ёлшин

Церковь Спаса на Берестове между киевской и полоцкой архитектурными традициями конца XI–XII века¹

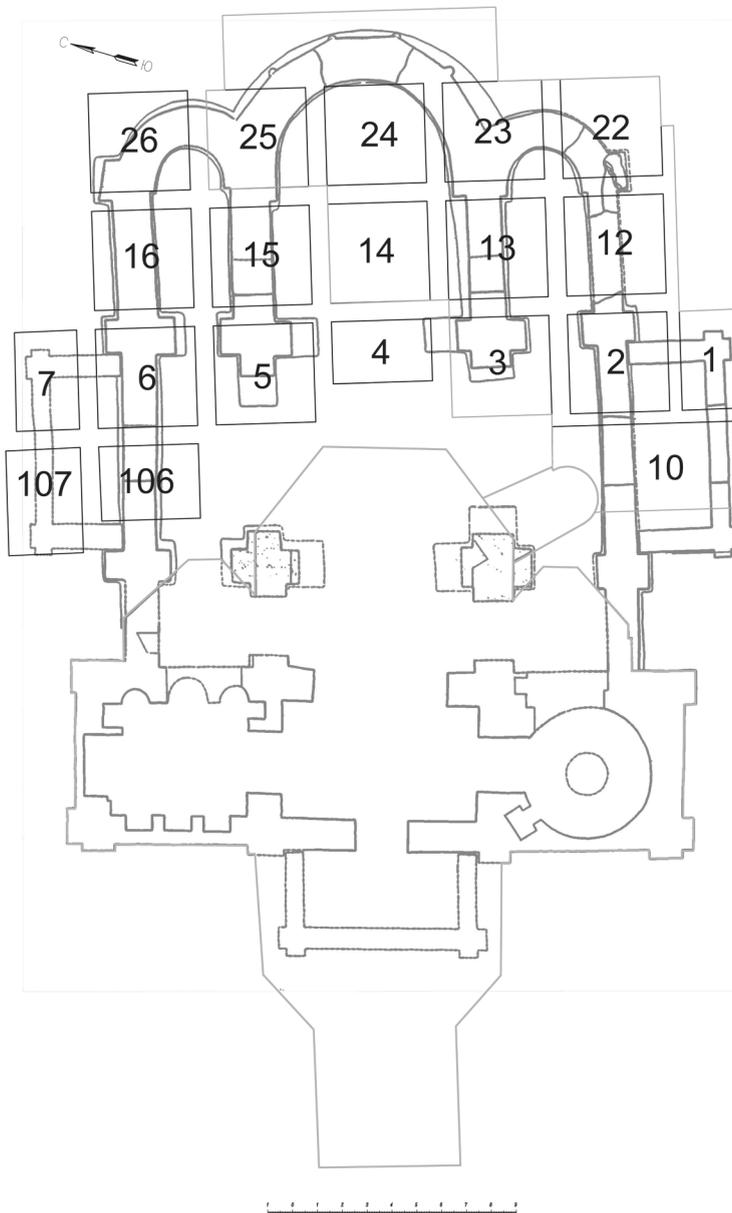
Рис. 1. Церковь Спаса на Берестове в Киеве. Реконструируемый план раскопок П. П. Покрышкина 1914 г. с восстановленной нумерацией секторов-«ям» (в качестве подосновы использован план конструкций В. А. Харламова и В. Н. Гончара 1989 г. НА ИА НАНУ. 1989/29)

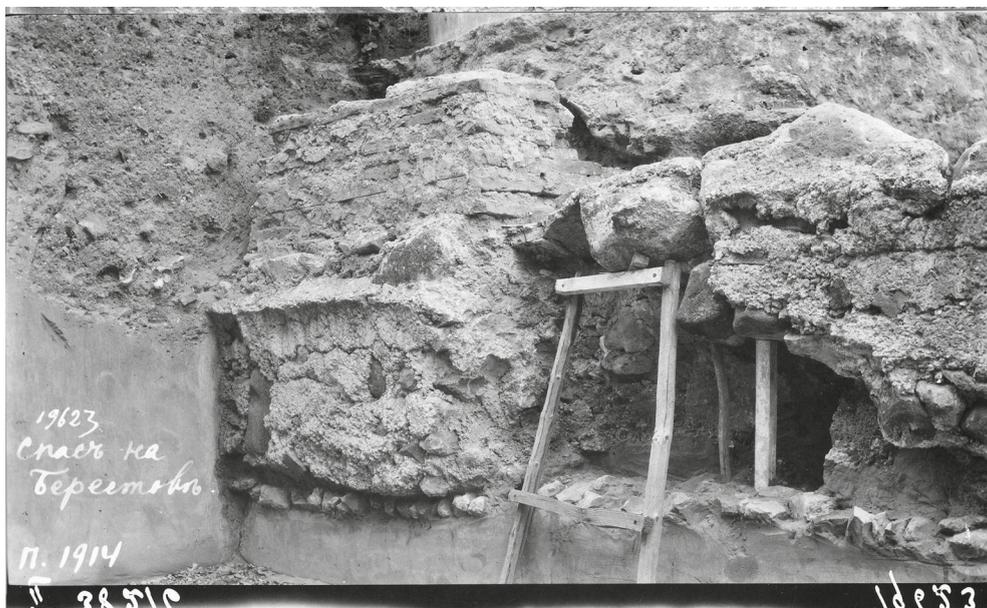
Рис. 2. Церковь Спаса на Берестове в Киеве. Фундаменты южной стены в месте западной притоки южного портала. Вид с юго-востока. Фото 1914 г. ФО НА ИИМК РАН. Рег. П38216

К западу от юго-восточного подкупольного столба заметны остатки разбитого фундамента с отпечатками (пустотами-каналами) от продольных лежней, однако, при внимательном рассмотрении видно, что они приложены встык к фундаменту самого столба, а именно его западной лопатки (Рис. 7). Приложенной к фундаменту столба оказывается и фундаментная лента между пространством алтаря и дьяконника (Рис. 4): верхний ряд крупных камней этой ленты приложен встык к плинфяной кладке восточной лопатки столба. Вертикальный стык кладок виден и в фундаменте южной стены по линии западного откоса южного портала [19, с. 387, рис. 136]: приложенная бутовая кладка здесь обвалилась, обнажив заглаженную вертикальную поверхность кладки фундамента (Рис. 2).

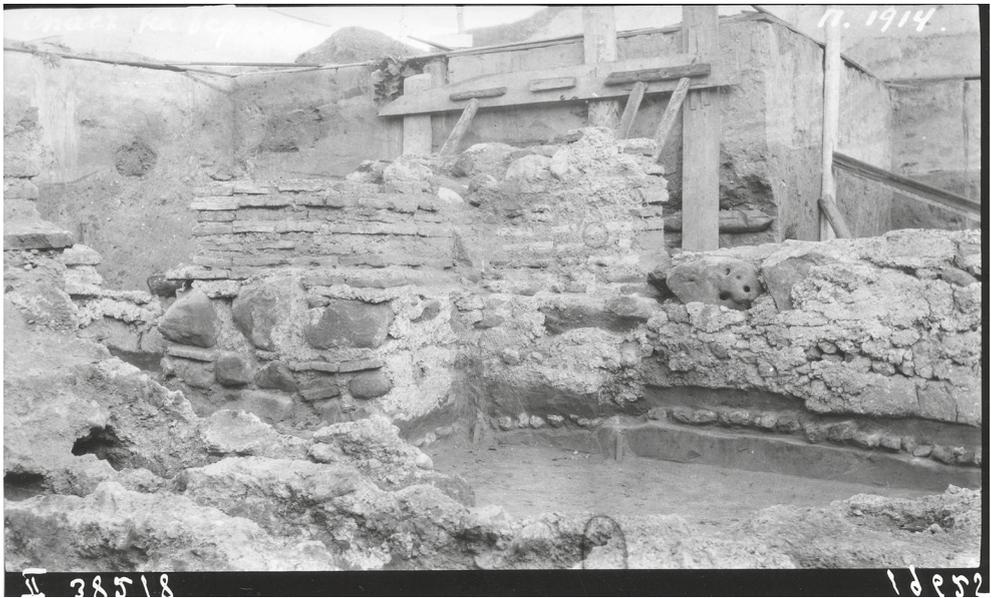
Рис. 4. Церковь Спаса на Берестове в Киеве. Фундамент юго-восточного столба. Вид с юго-востока. Фото 1914 г. ФО НА ИИМК РАН. Нег. П38218

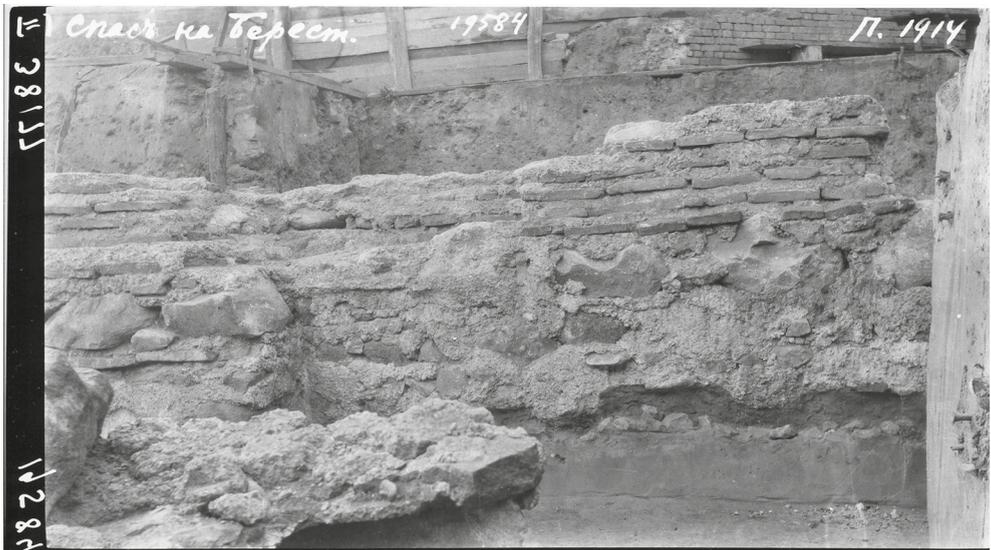
Рис. 5. Церковь Спаса на Берестове в Киеве. Фундамент южной стены и стеновая кладка восточной притолоки южного портала. Вид с севера. Фото 1914 г. ФО НА ИИМК РАН. Нег. П38177

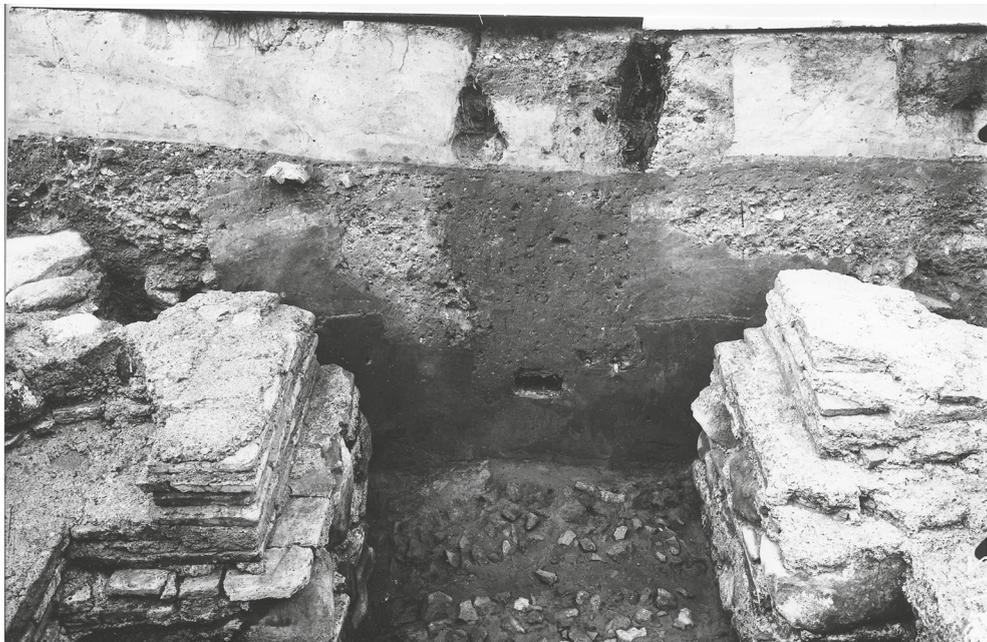
Рис. 6. Церковь Спаса на Берестове в Киеве. Фундаменты прохода в дяконник. Вид с востока. Фото 1914 г. ФО НА ИИМК РАН. Нег. П34772

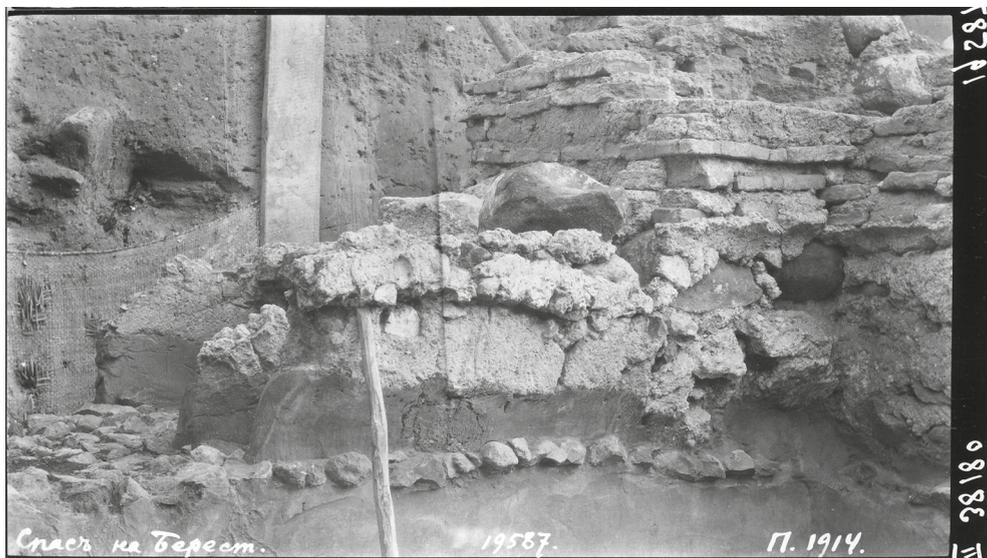
Рис. 7. Церковь Спаса на Берестове в Киеве. Фундаменты юго-восточного столба. Вид с юго-запада. Фото 1914 г. ФО НА ИИМК РАН. Нег. П38180
