К. С. Тупицына

Церковь с северо-западной стороны Св. Софии в Фессалониках: новые данные

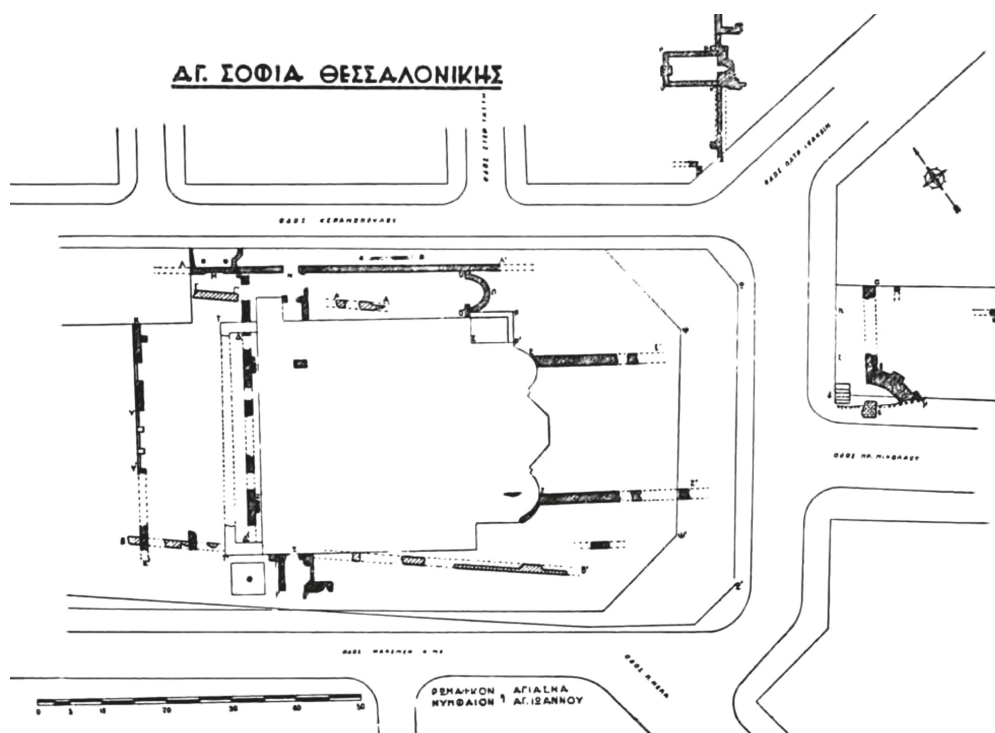
Рис. 1. План собора Св. Софии в Фессалониках. Приводится по: [18, σ. 235–254]

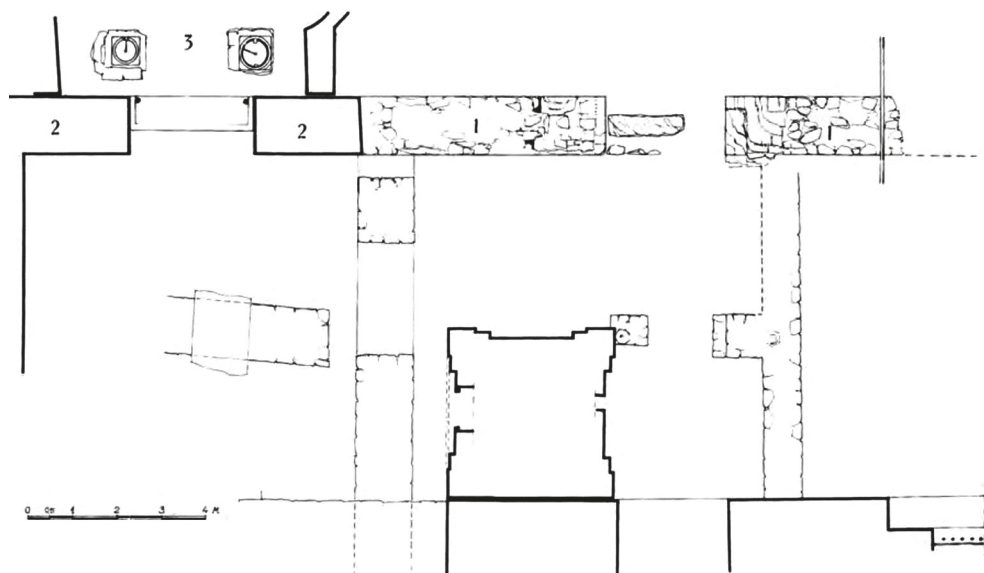
Рис. 2. План раскопок с северо-запада собора Св. Софии в Фессалониках. Приводится по: Θεοχαρίδου Κ. Η αρχιτεκτονική του ναού της Αγίας Σοφίας στην Θεσσαλονίκη, από την ίδρυσή του μέχρι σήμερα. Αθήνα, 1994, σ. 33

к собору²¹. С другой стороны, в её западной части она являлась южной стеной небольшой церкви, которая также была обнаружена Ф. Дросоянни. Несмотря на то, что от этой церкви была раскопана лишь её южная сторона (близкое расположение проезжей части не позволило раскопать её целиком), мы можем составить о ней некоторое представление. Эта церковь представляет собой в плане прямоугольник с неглубокой апсидой, полуциркульной внутри, но граненой снаружи. В центре были расположены четыре колонны на ионических базах, вторичного использования. Найденные базы были приподняты на 40 см от уровня земли. Почти по центру южной стены расположен большой проем, ведущий в экзонартекс, фрагмент которого также был раскопан Ф. Дросоянни (Рис. 2) [18, σ. 235–236].

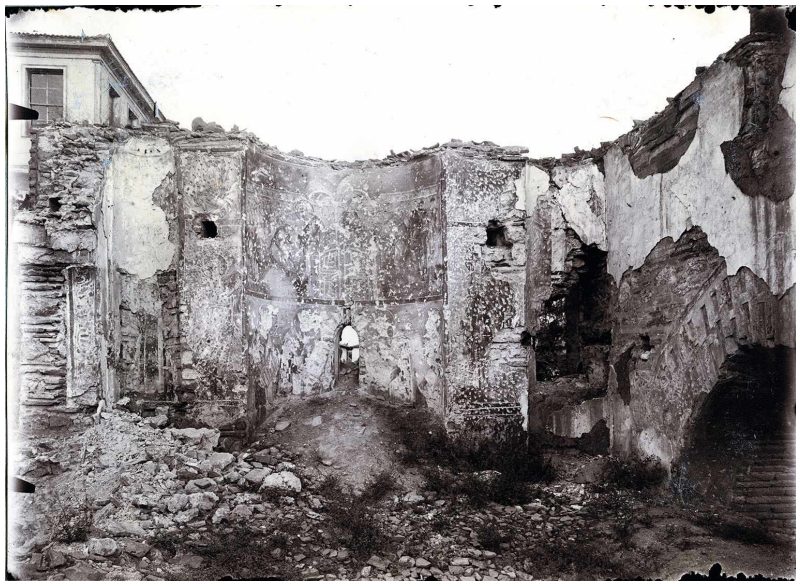
Илл. 104. Руины церкви с северо-западной стороны Св. Софии в Фессалониках. 1895 г. Фото Я. И. Смирнова. ИИМК РАН. Ф. 34. Ал. Q450. Л. 63 («Развалины алтарной части церкви, находящейся к северу от церкви Софии Солунской» — название в архиве)

Однако, нам удалось найти одну фотографию исследуемой церкви в Научном архиве ИИМК РАН в Санкт-Петербурге в фонде археолога А. А. Спицына (Илл. 104). Снимок был сделан Я. И. Смирновым и снабжён подписью, позволяющей его отождествить с описанной П. Папагеоргиу и Я. И. Смирновым церковью: «Развалины алтарной части церкви, находящейся к северу от церкви Софии Солунской»¹¹. Точно такой же снимок хранится в СПбФ АРАН в личном фонде Ф. И. Успенского, но уже без подписи¹².

На фотографии запечатлена верхняя часть небольшой алтарной апсиды с фрагментами боковых стен, нижняя часть которых скрыта под почвой и мусором. Конха и кровля отсутствуют, по сторонам от апсиды расположены маленькие апсидиолы. С южной стороны виден свод большой и глубокой арки, пята которой примыкает к апсидиоле. В восточной части северной стены заметен боковой откос оконного проёма с орнаментальной живописью. Видимый фрагмент алтарной росписи разделён на два регистра. В верхнем делении апсиды располагается Евхаристия, с двумя фигурами Христа. В нижнем регистре, по сторонам от арочного оконного проёма, расположены по две фигуры со свитками, образующие Святительский чин. На простенках восточной стены изображено Благовещение: слева — Архангел Гавриил, справа — Богородица на троне. Выше — поясные фигуры, слева — неизвестный святой со свитком, справа, — по-видимому, фигура Ноя с большим ковчегом. Однако та часть стены, на которой должны были располагаться головы, отсутствует. Под сценой Благовещения различим ещё один регистр с фигурами святых, от которых сохранились лишь фрагменты нимбов и надписи. В правой части под Богородицей отчётливо видна надпись с именем «Трифон». В северной апсидиоле на том же уровне, что и архангел, видна нижняя часть святительских светлых одежд с епитрахилью. В южной апсидиоле также можно различить фрагмент нижней части фигуры святителя с омофором.

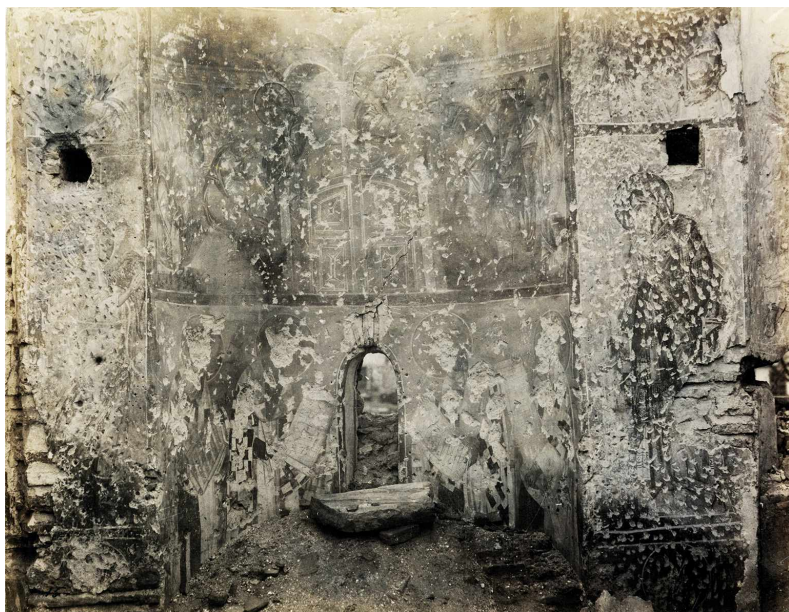
Илл. 105. Живопись алтаря церкви с северо-запада собора Св. Софии в Фессалониках. СПбФ АРАН. Ф. 116. Оп. 3. Д. 2. Л. 22 («Фрески малой церкви около Св. Софии» — название в архиве)

В архиве СПбФ АРАН в личном фонде Ф. И. Успенского¹³ хранятся фотографии, которые раньше относились к фотографическому фонду РАИК. Среди них имеются три пронумерованных снимка с крупными планами живописи интересующей нас церкви (Илл. 105). При сопоставлении их номеров с указанными в каталоге фотографий РАИК, хранящемся в том же архиве, но в фонде института, выяснилось следующее. В каталоге номер «V» под заголовком «Македония» числится три фотографии с названием «Фрески малой церкви около Св. Софии», под номерами «14, 15, 16»¹⁴. Такие же номера имеются

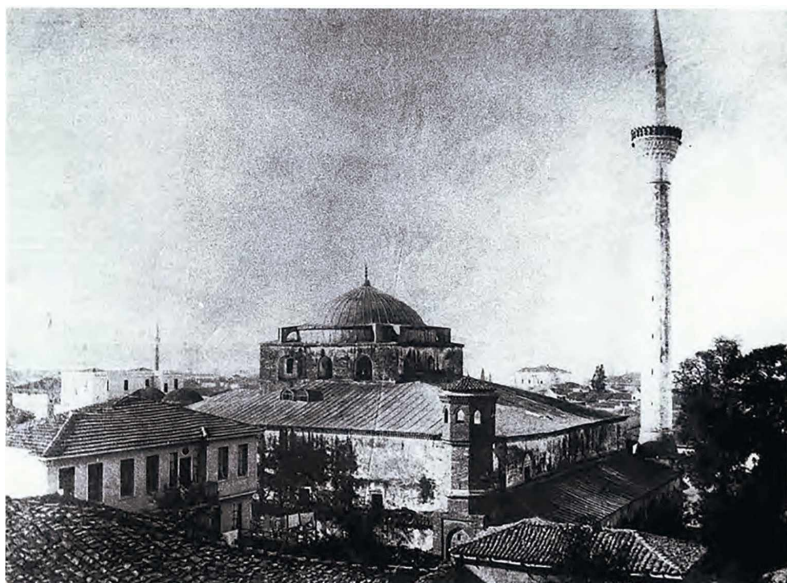
Илл. 106. Вид на собор Св. Софии в Фессалониках с северо-западной стороны до пожара 1890 г. Приводится по: Θεοχαρίδου Κ. Η αρχιτεκτονική του ναού της Αγίας Σοφίας στην Θεσσαλονίκη, από την ίδρυσή του μέχρι σήμερα. Αθήνα, 1994, σ. 1

На двух фотографиях конца XIX в., опубликованных К.Теохариду, запечатлён угол северо-западной стороны собора до и после пожара 1890 г. (Илл. 106, 107). На снимках хорошо видно, что в непосредственной близости к Св. Софии стоит небольшое здание с двускатной крышей, которая была позже полностью уничтожена пожаром. Развалины этого же здания мы видим на старой фотографии общего вида, где представлен западный фасад Св. Софии¹⁷ (Илл. 108). С северо-западной стороны видны стены небольшой плохо сохранившейся постройки, южная стена которой примыкает к остаткам экзонартекса с большой аркой. Эту же арку мы видим на снимке Я.И.Смирнова на южной стене церкви. Стоит обратить внимание на уровень почвы, который сильно повышен вокруг интересующей нас постройки. На фотографии общего вида апсиды также видно, что культурный слой почти касается пяты арки в южной стене, а живопись уходит под землю. Нет никаких сомнений, что здание, запечатлённое на этих снимках, и есть та самая церковь с фотографий Я.И.Смирнова.

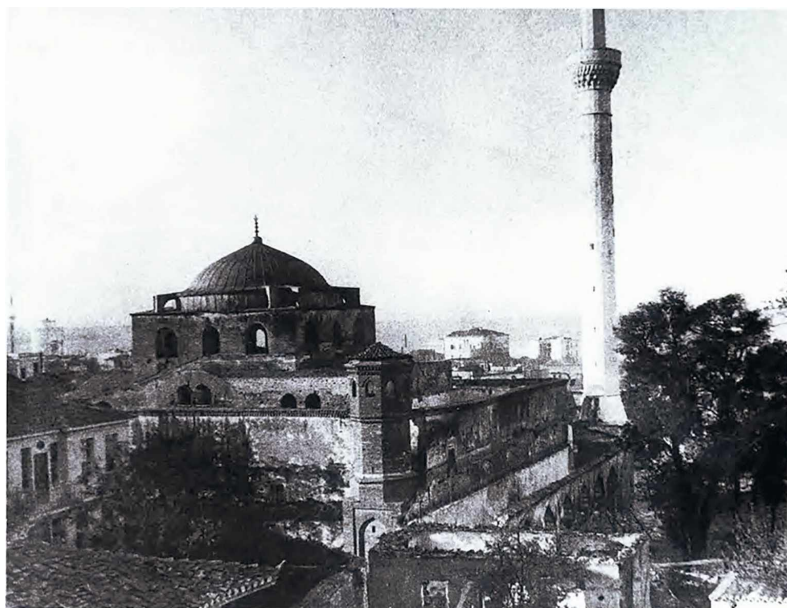
Илл. 107. Вид на собор Св. Софии в Фессалониках с северо-западной стороны после пожара 1890 г. Приводится по: Θεοχαρίδου Κ. Η αρχιτεκτονική του ναού της Αγίας Σοφίας στην Θεσσαλονίκη, από την ίδρυσή του μέχρι σήμερα. Αθήνα, 1994, σ. 1

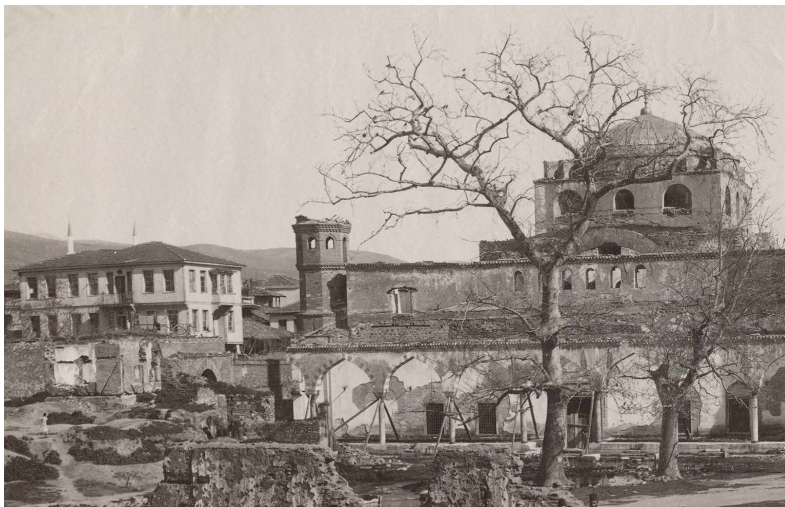
Илл. 108. Собор Св. Софии в Фессалониках. Вид с западной стороны. НА ИИМК РАН.
Ф. 32. Ал. Q 536. Л. 14 («Солунь. Церковь Софии. Вид издали» — название в архиве)

¹⁷ Научный архив ИИМК РАН. Ф. 32. Ал. Q 536. Л. 14. Этот снимок хранится в ИИМК в фонде Я.И.Смирнова, а также в Немецком Археологическом Институте в Афинах. На сегодняшний день сложно определить, когда и кем он был сделан. На снимке видно, что пропилеи уже полностью разрушены, в то время как в дневнике Я.И.Смирнова имеется небольшая зарисовка с них, выполненная им в момент посещения собора, и на которой видно, что он застал сооружение чуть в большей сохранности. Что свидетельствует о том, что фотография была выполнена после 1895 г.

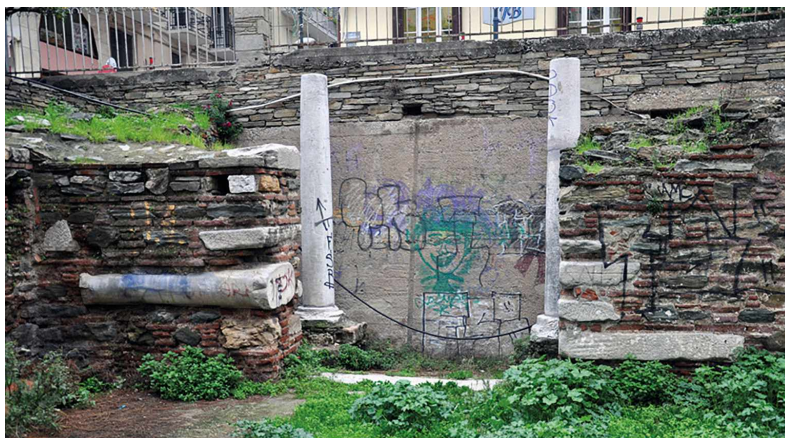
Илл. 109. Вид с юга на остатки церкви с северо-запада собора Св. Софии в Фессалониках.
Приводится по: Feist S. Die byzantinische Sakralarchitektur der Dunklen Jahrhunderte.
Wiesbaden, 2019, Tafel 67
