И. В. Антипов

Художественные аспекты использования природного камня в средневековой новгородской архитектуре

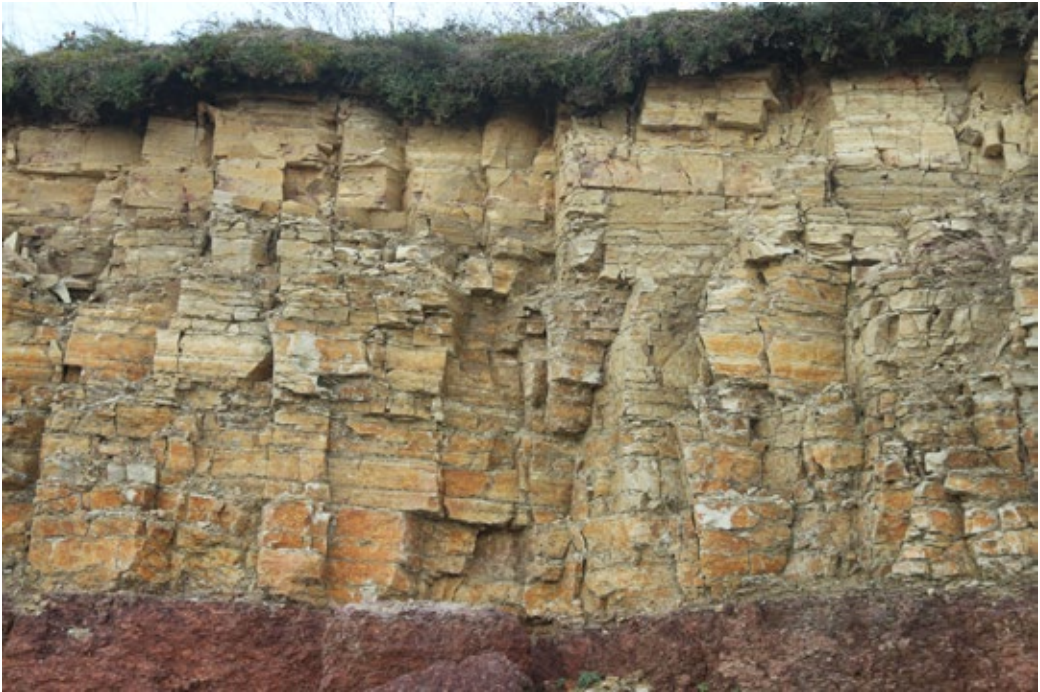
Рис. 1. Ильменский глинт. Фото: И. В. Антипов, 2018

Для строительства новгородских храмов в основном использовались плитняк и ракушечник, которые добывали, по всей видимости, на южном берегу озера Ильмень, на Ильменском глинте (т.н. бургеский камень) (Рис. 1). Это предположение было выдвинуто много лет назад на основании визуального сходства камня из кладки новгородских церквей и из отложений на берегу Ильменя, подтвердить его удалось в ходе проведения естественно-научных исследований [10]. Тем не менее, очевидно, что в целом ряде построек использован камень иного происхождения, каменоломни, в которых добывали этот материал, ещё предстоит обнаружить [10, р. 317–318].

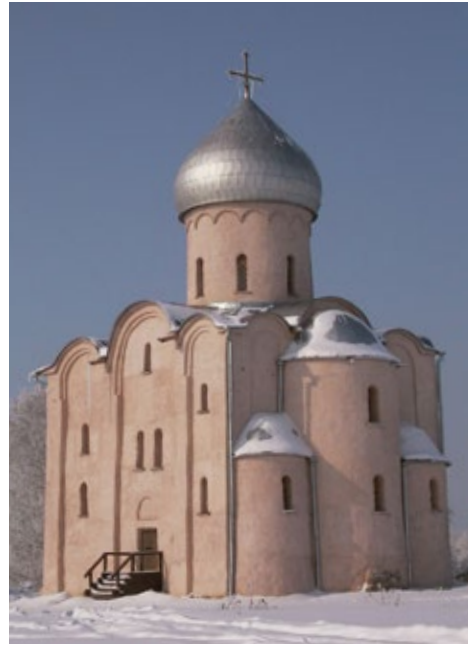
Рис. 3. Церковь Спаса на Нередице. 1198 г. Вид с юго-востока. Фото: И. В. Антипов, 2012

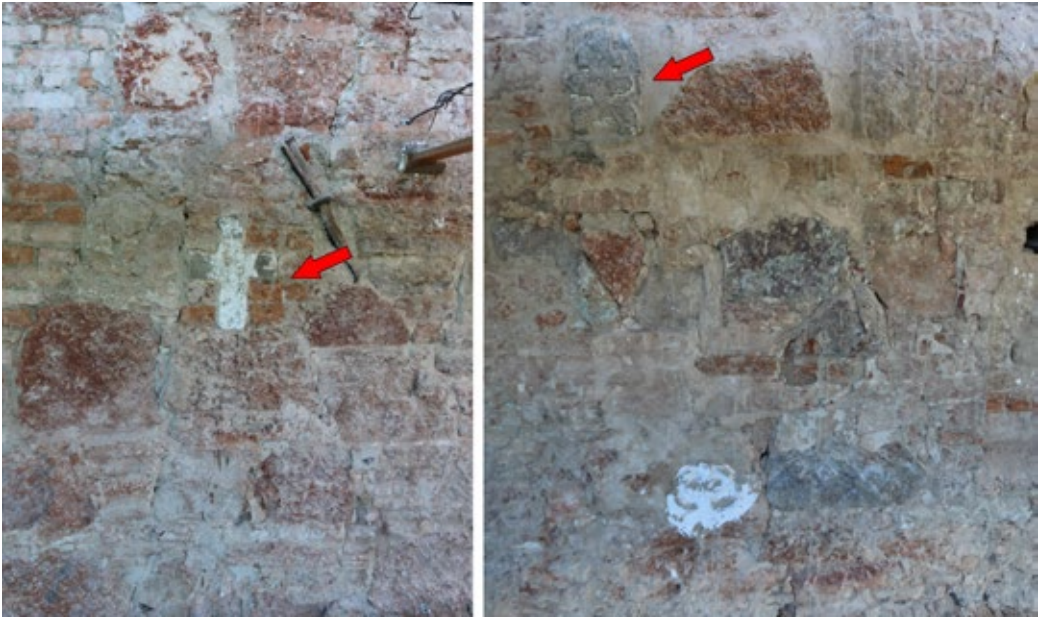
Рис. 4. Церковь Николая на Липне. 1292 г. Западная стена. Крест из плиток и каменный крест. Вид с запада.
Фото: А. В. Трушникова, 2018

Ситуация меняется в 1292 г., когда архиепископ Климент закладывает на острове в устье Мсты церковь Св. Николы на Липне [4, с. 327]. Этот храм, также как и новгородские церкви домонгольского времени, строится в основном из бургского плитняка и ракушечника, однако его фасады не покрываются обмазкой. Об этом свидетельствует как тщательная промазка швов, так и наличие на фасадах элементов декора — каменных плит с вырезанными крестами и креста на западном фасаде из плиток, выложенного заподлицо с кладкой стены [2, с. 216] (Рис. 4). Соответственно, кардинально меняется и облик фасадов — вместо гладких лаконичных монохромных поверхностей стен возникает многоцветие живописной каменной кладки.

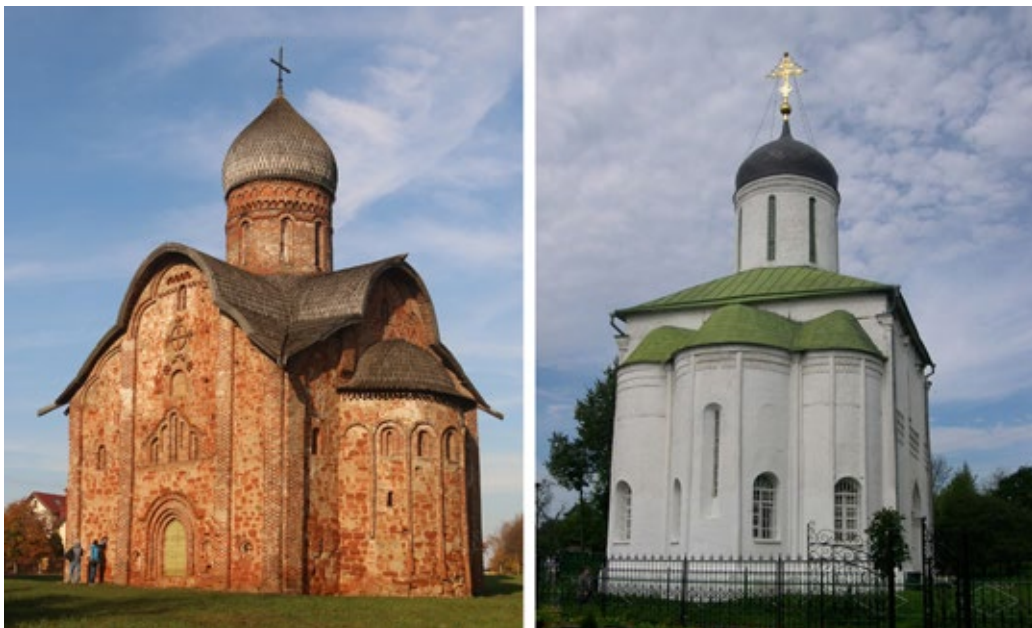
Илл. 83. Церковь Петра и Павла в Кожевниках. 1406 г. Вид с юго-востока. Фото: И. В. Антипов, 2018. Успенский собор на Городке в Звенигороде. Около 1400 г. Вид с востока. Фото, 2012

Уместно будет сопоставить два близких по времени памятника — новгородскую церковь Свв. Петра и Павла в Кожевниках (1406 г.) и Успенский собор на Городке в Звенигороде (около 1400 г.) (Илл. 83). Хотя архитектурный образ обоих храмов отчасти схож — это одноглавые устремленные ввысь церкви, с высокими барабанами, — отличий здесь, конечно, больше, чем сходства — различаются форма покрытия, структура сводов, количество апсид, характер декора. Для нас сейчас важным оказывается другое — отличие в художественном эффекте, возникающем при рассмотрении внешнего облика стен здания. Это отличие, конечно, во многом обусловлено разницей в используемых материалах — белого камня в Звенигороде и ракушечника с плитняком в Новгороде, но также связано и с характером обработки строительного материала — из белого камня вытесаны правильной формы квадраты с чёткими гранями, бургский камень различается по размеру и форме (Илл. 84). В итоге поверхность стены в звенигородском храме не является визуальным акцентом в решении фасадов здания, в то время как для создания художественного образа новгородской постройки именно

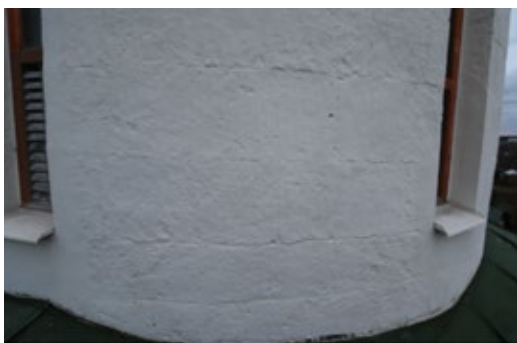
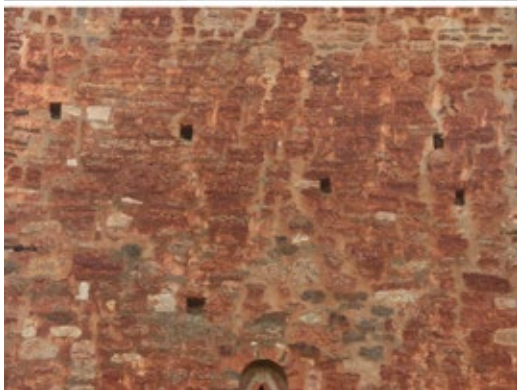
Илл. 84. Успенский собор на Городке в Звенигороде. Около 1400 г. Фрагмент кладки барабана. Фото: И. В. Антипов, 2015; Церковь Петра и Павла в Кожевниках. 1406 г. Фрагмент кладки северной стены. Фото: И. В. Антипов, 2018

Живописность и фактурность поверхности стены поддерживается и разнообразным декором, подчас асимметричным, который делает композиции фасадов церкви Петра и Павла ещё более подвижными. Несомненно, что именно не закрытая штукатуркой каменная кладка стен оказывается одним из наиболее мощных способов воздействия на наше восприятие этого новгородского храма. Особенно остро это чувствуется при сопоставлении с церковью Спаса на Ильине ул., храма, близкого по замыслу к церкви Петра и Павла в Кожевниках, кладка которого, однако, до сих пор закрыта поздней штукатуркой. Очень многие грани восприятия памятника меняются из-за наличия штукатурки и побелки, постройка кажется более графичной и лаконичной (несмотря на наличие разнообразного декора), здесь отчётливее видны все основные структурные элементы, наш взгляд не отвлекается на живописное поле выложенной из камня стены.
