## Пристройки к зданию новгородской Владычной палаты по данным археологии<sup>1</sup>

**Название статьи.** Пристройки к зданию новгородской Владычной палаты по данным археологии

**Title.** Extensions to the Faceted Palace in Novgorod the Great according to Archaeological Data<sup>8</sup>

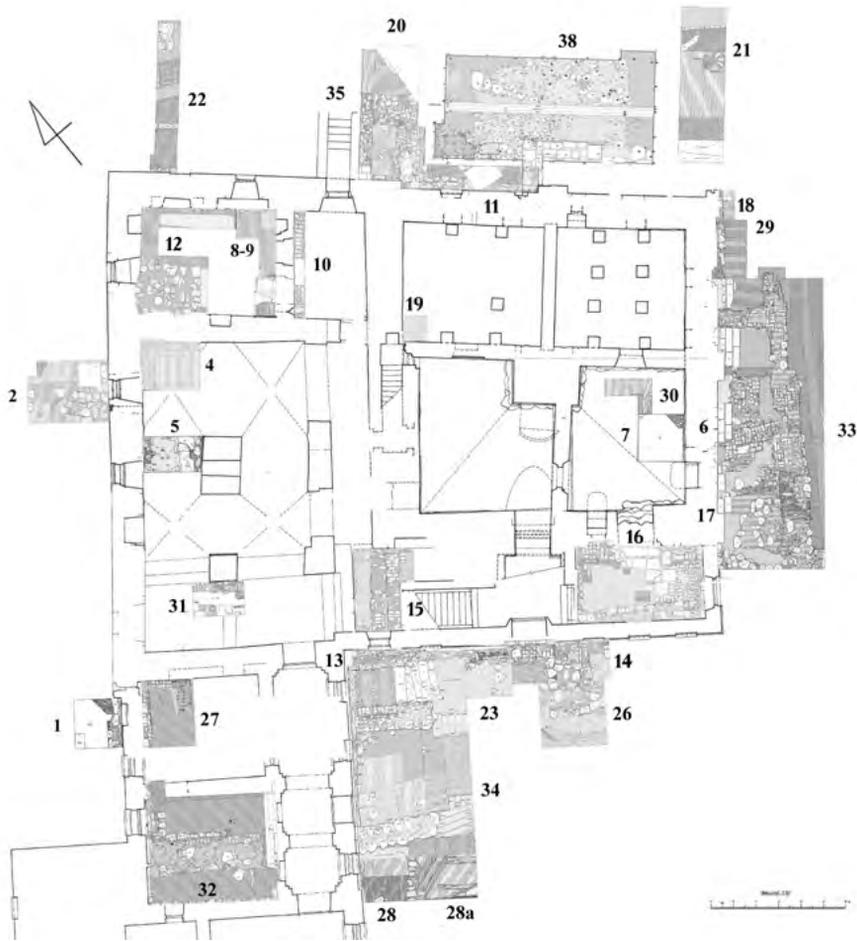
Рис. 1. Новгородский Владычный двор. Раскопки Архитектурно-археологической экспедиции СПбГУ у стен Владычной палаты в 2006–2009, 2011, 2018 гг. План

Архитектурно-археологической экспедицией СПбГУ в 2006–2009, 2011, 2018–2021 гг. были проведены масштабные археологические исследования на территории новгородского Владычного двора (Рис. 1)<sup>2</sup>. Основной целью раскопок являлось изучение Владычной палаты 1433 г., кроме того, велись работы на площадке к западу от Софийского собора, где был обнаружен целый ряд каменных построек XIII–XVIII вв. Закладка раскопов у стен и в интерьере Владычной палаты была в основном вызвана необходимостью подготовки проекта реставрации, а также проведения реставрационных работ.

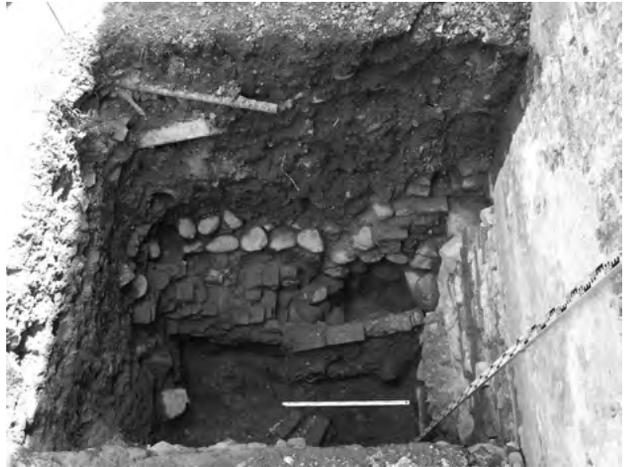
Рис. 2. Новгородский Владычный двор. Шурф 3. 2006 г. Основание ретирады и выгребная яма у северного фасада Владычной палаты. Вид с запада. Фотография И. В. Антипова, 2006

В шурфах и траншеях 3, 11, 20, 35 у северной стены палаты, под тем участком, где находилась первоначальная ретирада (туалет), были раскрыты кладки более поздней пристройки (Рис. 2). Полностью пристройку раскрыть не удалось, однако её план можно без труда восстановить. Это была конструкция прямоугольной формы, вытянутая по оси север-юг.

В основном зафиксирована фундаментная часть кладки, представляющая собой мощную валунную платформу, с внутренней стороны обложенную кирпичом XV в. Ширина кладки 100–110 см, из них примерно половину ширины составляет валунная кладка, а половину — кирпичная (ширина кирпичной обкладки 50–65 см). Валуны сложены на известково-песчаном растворе с крупным песком, в забутовке встречаются куски раствора, обломки кирпичей. Внешние ряды кирпичной кладки уложены в основном ложками, иногда на лицевую поверхность кладки выходят и тычки, в целом внутренний ряд кладки не отличается особой регулярностью, здесь, в том числе, употреблены и обломки кирпичей. Швы тонкие — 1 см горизонтальные, до 1,5 см вертикальные. Все кирпичи в кладке относятся к одному типу: светло-красные, с песчаной обсыпкой мелким песком на торцах, в тесте кирпичей есть характерные включения камней, тесто очень слоистое, часто на поверхностях отмечены следы пальцев, формат

26–28,5 × 12,5–14,5 × 5–6,5 см. В кладке нет кирпича во вторичном использовании. Фундамент прослежен до подошвы, в его нижней части находится один ряд валунов, сложенный на глине и переотложенном культурном слое без кирпичной облицовки.

На одном участке был зафиксирован уровень цоколя (29.05)<sup>4</sup> и начало стеновой кладки пристройки. Выше четырёх рядов фундаментных валунов находится плита цоколя толщиной 12–13 см, а затем с отступом 12 см от цоколя начинается кирпичная кладка — сохранилось два ряда на высоту

12 см. В разрезе стены видно, что с внутренней стороны кирпичная кладка зафиксирована до дна этой конструкции, а с внешней стороны фундаментная кладка впущена в переотложенный чёрный слой с кирпичным боем. И только выше уровня этого слоя с внешней стороны начинается кирпичная стеновая кладка. Следовательно, очевидно, что перед началом строительства с уровня 29.05, на 16–18 см выше цоколя Владычной палаты, была откопана большая яма, её внутренняя поверхность была сложена из кирпичей, то есть носила лицевой характер, внешняя поверхность укладывалась в траншею, и поэтому была сложена из валунов, с высоты 29.05 снаружи начиналась стеновая кирпичная кладка. Вероятнее всего, обнаруженная конструкция является основанием ретирады с выгребной ямой, эта конструкция примыкала к стене палаты.

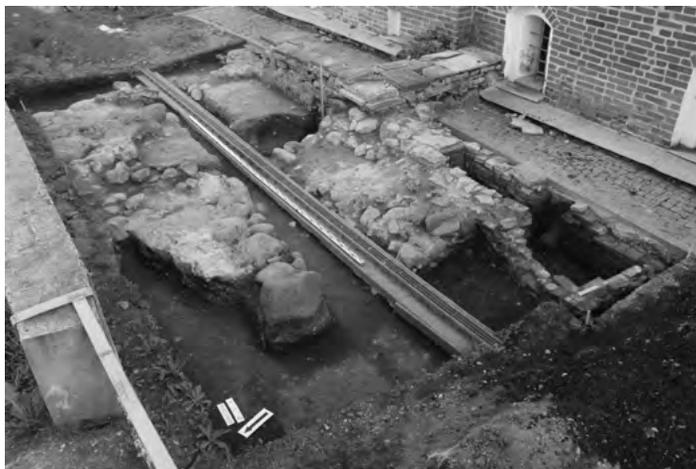
Рис. 3. Новгородский Владычный двор. Раскоп 38. 2018 г. Здание XVI в., примыкавшее к северо-восточному углу Владычной палаты. Вид с северо-запада. Фотография И. В. Антипова, 2018

В шурфе 11 у северной стены восточной части Владычной палаты была обнаружена кладка ранее неизвестной пристройки, частично раскрытая затем в ходе понижения территории к северу от Владычной палаты и изученная в раскопе 38 (Рис. 3–4).

Сохранилась стеновая кладка у северной стены Владычной палаты, вероятно, кладка основания сеней, по которым проходили на 1 этаж палаты через дверной проём, устроенный одновременно со строительством пристройки. Данная кладка законсервирована в ходе реставрационных работ. Также зафиксированы фундаменты стен примыкавшей с севера подквадратной камеры, а также, видимо, фундаменты крыльца, находившегося с западной стороны здания. Внешняя граница северной стены не установлена — северная часть постройки находится под теплотрассой. Внутри подквадратной камеры, в её северо-восточном углу фундамент имеет расширение — вероятнее всего, это основание под печь. В юго-западной части здания находилась ретирада, впоследствии расширенная. Очевидно, постройка состояла из нескольких камер, которые с северной стороны примыкали к зафиксированной части здания (к сожалению, северную часть здания сейчас изучить невозможно, так как она находится под теплотрассой и сквером у Владычной палаты). Примерные размеры изученной части здания 4,6–6,8 × 5,6 м. Количество этажей неизвестно, однако наличие крыльца показывает, что их было по крайней мере два.

Стеновая кладка сеней состоит из двух отрезков — 1) стена запад-восток, параллельная северной стене палаты, находящаяся от нее на расстоянии 150 см (длина стены около 365 см, ширина стены 63–65 см); 2) стена север-юг, примыкающая к северной

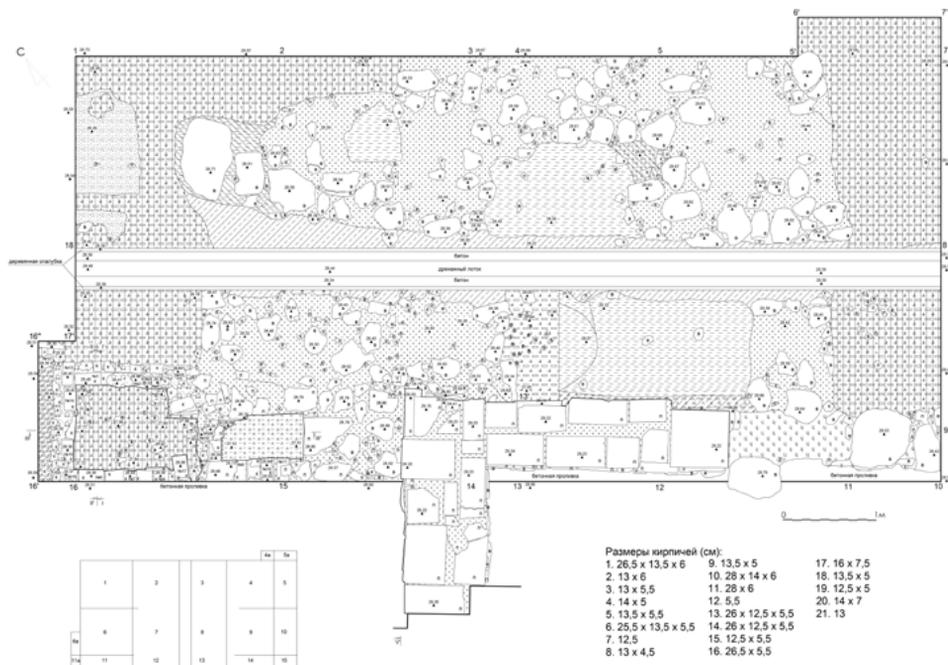
Рис. 4. Новгородский Владычный двор. Раскоп 38. 2018 г. Здание XVI в., примыкавшее к северо-восточному углу Владычной палаты. Финальный план. Чертеж Т. В. Силаевой, А. Ю. Езерской, Д. Д. Ёлшина

стене палаты — западная стена постройки (длина стены около 240 см, ширина стены до 85 см). Кладка стоит на валунном фундаменте, прослежено до 5 рядов. Верхние ряды пролиты раствором, нижние сложены насухо, подошва фундамента не обнаружена. В засыпке фундамента зафиксированы фрагменты кирпичей толщиной 5,5 см, без следов вторичного использования. Стенки фундамента имеют вертикальный профиль. Над верхним рядом фундамента находится выравнивающий ряд кирпичей, выходящих на поверхность стены тычками, в этом же ряду есть и одна плита. Формат кирпичей  $? \times 13-13,5 \times 5-6$  см.

Сохранилось также два ряда стеновой кладки из известняковой плиты. Находящийся над кирпичами ряд сложен в основном из толстых слоистых плит. Только в восточной части над нижним кирпичным рядом есть ещё один кирпич форматом  $14 \times 6$  см, а также более тонкие плиты.

Расположенный выше ряд сложен из плит толщиной 15–20 см. Местами (там, где толщина нижнего ряда плит 15 см) над этим рядом плит положен ещё один ряд из тонких плит (4–6 см). Выше стеновая кладка закрыта реставрационными известняковыми плитами. Всего над отмосткой у стен палаты кладка, включая верхний ряд валунов, сохранилась на высоту до 48 см.

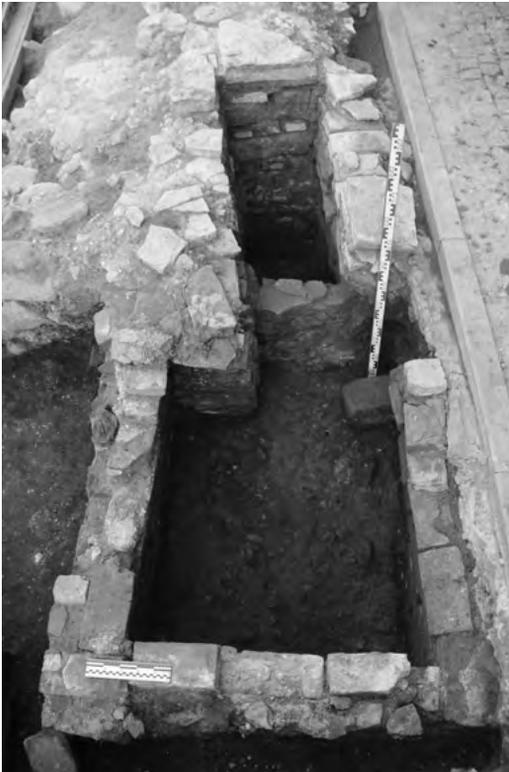
Рис. 5. Новгородский Владычный двор. Раскоп 38. 2018 г. Здание XVI в., примыкавшее к северо-восточному углу Владычной палаты. Ретирада и выгребная яма. Вид с запада. Фотография И. В. Антипова, 2018

Ретирада представляла собой объём, примыкавший к юго-западному углу пристройки, — видимо, это была вертикальная шахта с выгребной ямой и отверстием в западной стенке (в отличие от первоначальной ретирады на северной стене Владычной палаты, сделанной на консолях) (Рис. 5).

Восточная часть ретирады первоначальная, её ширина (север-юг) 43–47 см, длина 110 см, с запада находилась перегородка, расположенная на 43 см ниже верхней плоскости сохранившейся кладки. Эта часть ретирады сложена на желтом известково-песчаном растворе

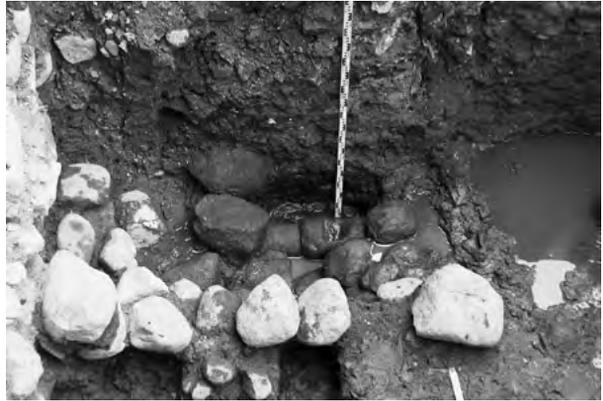
Рис. 6. Новгородский Владычный двор. Шурф 2. 2006 г. Пристройка к северной части западного фасада Владычной палаты. Вид с севера. Фотография И. В. Антипова, 2006

В шурфе 2, расположенном у северного окна южного помещения северо-западной части палаты, в уровне 28.80 была обнаружена валунная кладка, сложенная на серой глине, смешанной с переотложенным чёрным слоем, а также включениями кирпичного боя и раствора (Рис. 6). Ширина валунной кладки не установлена, она продолжалась южнее участка шурфа.

Валунная кладка лежит на уложенных вплотную друг к другу по оси запад-восток бревнах диаметром 22–25 см. Бревна друг с другом не соединены, уложены в ряды. В

пределах шурфа зафиксированы три ряда бревен (всего 5 бревен), они опущены в чёрный культурный слой, их направление соответствует направлению продольной валунной кладки запад-восток. Скорее всего, бревенчатые субструкции, расположенные под валунной кладкой запад-восток, возникли одновременно с ней в тот момент, когда фундамент палаты уже существовал (в южном профиле зондажа в северо-восточном углу шурфа зафиксировано гладко отесанное сбоку и снизу бревно, отпиленным концом аккуратно почти примыкающее к стенке фундамента). Подошва валунного фундамента лежит на 2 м выше отметки подошвы фундамента палаты, что может говорить об относительно поздней дате кладки, по крайней мере, вряд ли она появилась ранее XVII в.

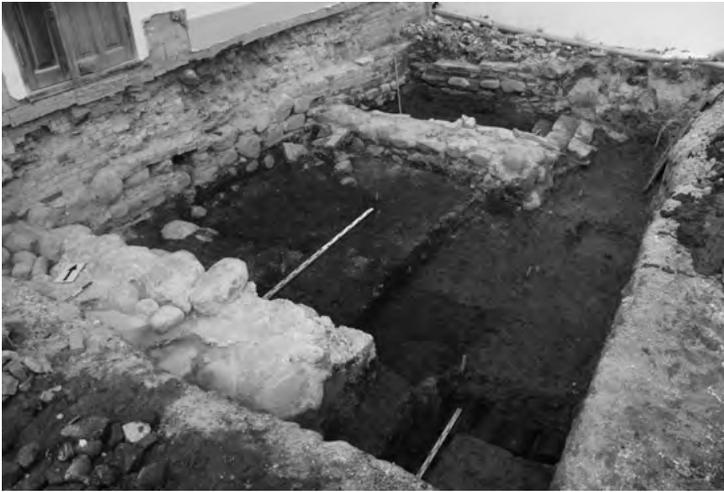
Рис. 7. Новгородский Владычный двор. Раскоп 34. 2011 г. Пристройка к восточной стене юго-западной части Владычной палаты. Вид с юго-востока. Фотография И. В. Антипова, 2011

В раскопе 34 обнаружена фундаментная кладка южной стены, сложенная из валунов размером до 50 см в поперечнике, её ширина 110–120 см (Рис. 7–8). В фундаменте зафиксировано три ряда валунов. Первые два ряда пролиты известково-песчаным раствором, ниже фундамент сложен на строительном мусоре и земле. В заполнении отмечено много фрагментов битого кирпича, раствора. Над вторым снизу рядом валунов лежит мощная растворная проливка, что, однако, вряд ли означает наличие вто-

рого строительного этапа. Прямо под этим фундаментом находятся лежни (4 бревна диаметром 20–26 см), уложенные на сваи. Очевидно, что данная кладка была частью какой-то конструкции, появившейся уже после строительства палаты, исходя из стратиграфической ситуации, вероятнее всего, в XVII в. В конце XVIII – XIX вв. восточную стенку этой конструкции полностью выбрали, а валуны использовали для каких-то строительных нужд. От стенки остались лишь лежни, под которыми находятся сваи. Южную стену полностью разбирать не стали. Обнаруженная конструкция, судя по всему, является частью переходов («сеней»), отмеченных в описи Владычного двора 1763 г. [3, с. 212–213], или какого-то крыльца. Зафиксированная южная стена продолжает южную стену юго-западной части Владычной палаты, а трасса восточной стены параллельна восточной стене Владычной палаты. Вполне вероятно, что продолжение именно этой конструкции было зафиксировано южнее, в траншее 36 и раскопе 41. При этом важно отметить, что кладка южной стены подходит к кладке восточной стены этой конструкции не под прямым углом, точно также расположены и лежни, уложенные в основание. Соответственно, стеновые кладки тоже должны были образовывать не прямой, а тупой угол.

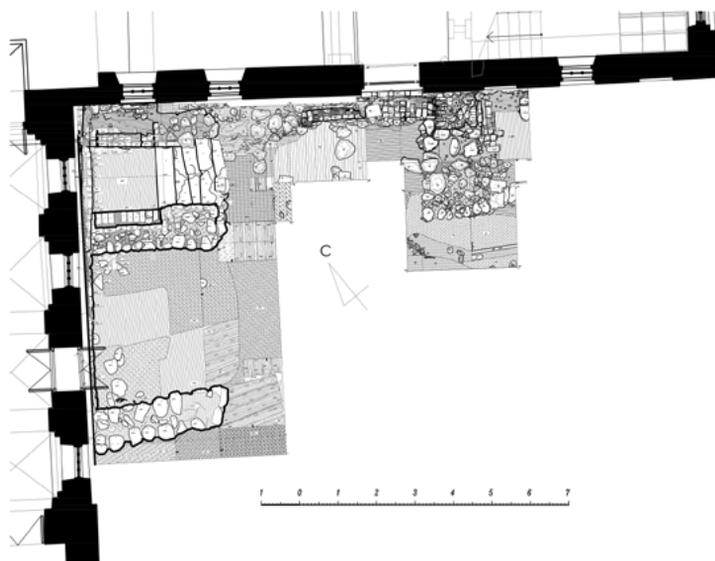
Рис. 8. Новгородский Владычный двор. Сводный план раскопов 13, 14, 23, 26, 34. Чертеж Т. В. Силаевой, М. А. Герасимовой, М. А. Пискаревой, П. М. Поздневой и Д. Д. Ёлшина

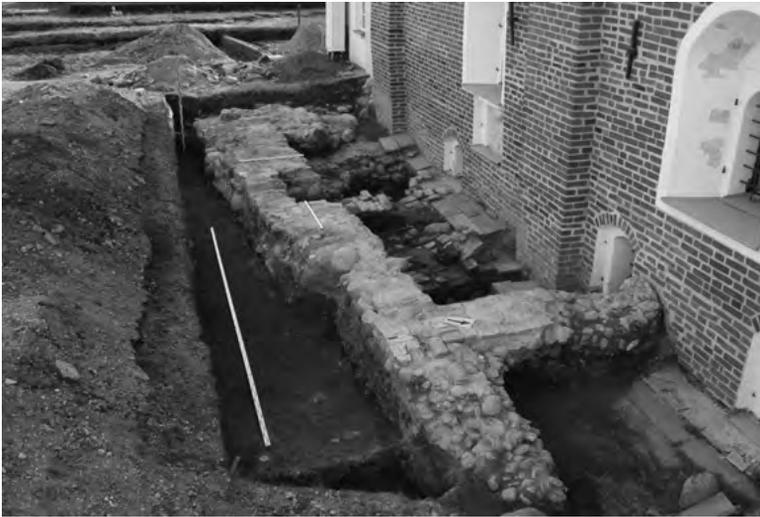
Рис. 9. Новгородский Владычный двор. Раскоп 33. 2011 г. Комплекс построек у восточной стены восточной части Владычной палаты. Вид с северо-востока. Фотография И. В. Антипова, 2011

Кладки, раскрытые у восточной стены восточной части палаты в шурфах 6, 17, 18, 29, раскопе 33, относятся, видимо, к пяти строительным этапам (Рис. 9–10).
